# ACCUMULATION DE PARTICULES MÉTALLIQUES DANS LES APPAREILS RESPIRATOIRES ISOLANTS (ARI)

AVIS DE SÉCURITÉ

JUIN 2024

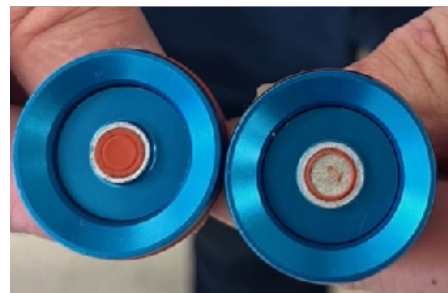
L'AIP a récemment été contactée par une section locale éprouvant des problèmes avec des ARI qui déclenchaient une alarme de faible réserve d'air alors que la bouteille contenait pourtant suffisamment d'air. Une analyse entreprise par la section locale et réalisée par le technicien ARI certifié du service a permis de déceler une substance métallique sur le joint torique de l'appareil.

Après avoir décelé cette substance métallique, le service a procédé à des inspections supplémentaires et a trouvé des substances métalliques dans la majorité des appareils. Depuis cette découverte, d'autres sections locales ont détecté des particules de métal cisailé dans des ARI d'autres fabricants.

Des échantillons de la substance métallique ont été prélevés et envoyés à un laboratoire indépendant local pour une analyse plus approfondie. Dix-huit métaux distincts ont été trouvés dans la substance, soit l'aluminium, le baryum, le bore, le cadmium, le calcium, le chrome, le cuivre, le fer, le magnésium, le manganèse, le nickel, le potassium, le silicium, le sodium, le soufre, le titane, le vanadium et le zinc.

**L'AIP recommande que tous les ARI soient inspectés et évalués par des techniciens ARI certifiés afin de détecter toute accumulation de particules métalliques dans le détendeur. De plus, tous les ARI devraient faire l'objet d'une inspection approfondie afin d'en assurer l'entretien adéquat et le bon fonctionnement.**
