# AVIS DE SÉCURITÉ DE L'AIP :

## INTERVENTION EN MATIÈRE DE SYSTÈMES DE STOCKAGE D'ÉNERGIE RÉSIDENTIELS

FÉVRIER 2025

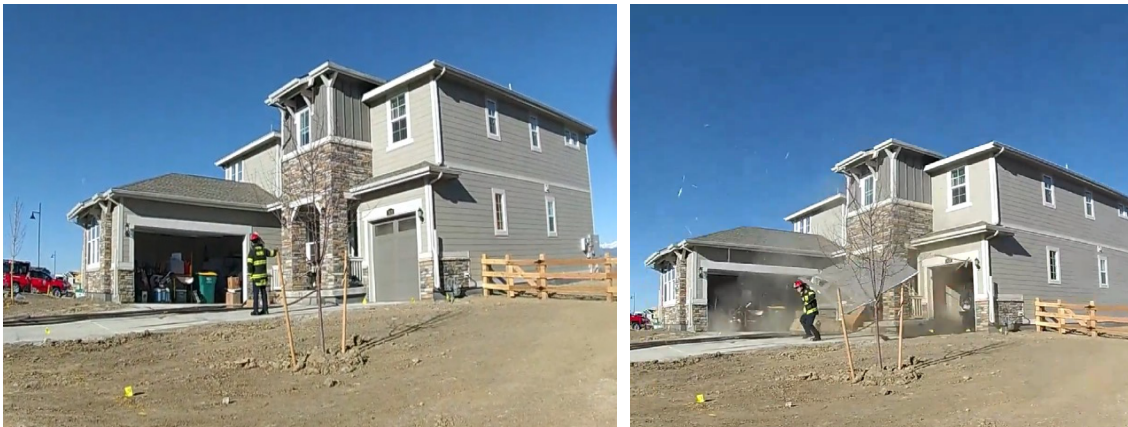
L'incident d'explosion survenu à Erie, dans le Colorado, décrit à la section 2 du rapport, illustre le fait qu'un risque d'explosion important peut se développer, voire se concrétiser, sans aucun signe extérieur préalable. Lors de cet incident, on savait que le garage était envahi par la fumée, mais, en raison de la ressemblance visuelle entre la fumée ordinaire et le gaz de batterie non brûlé, le danger d'explosion n'a pas été reconnu. Au moment de l'explosion, la porte de garage a été projetée hors de son encadrement et a heurté le casque du commandant d'intervention alors qu'elle traversait la voie d'accès. Compte tenu de l'état du garage à l'arrivée des équipes, un danger pourrait également survenir lors de l'évaluation de la situation, sans signe préalable.

Photo : Ces photos ont été prises quelques secondes avant la déflagration. Aucun signe extérieur de défaillance n'était visible.

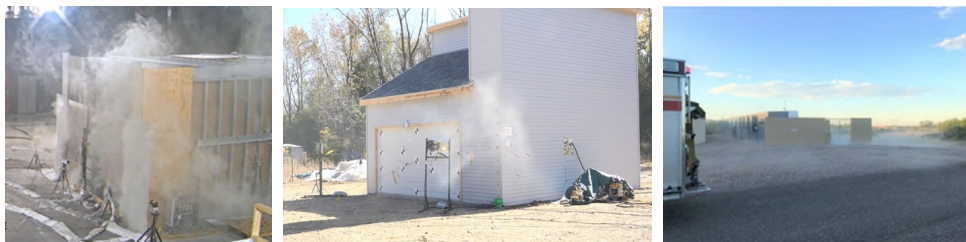
Lors de l'essai 2, des gaz et des vapeurs de couleur blanche ou grise ont d'abord été observés s'échappant autour de la porte de garage, après s'être accumulés à l'intérieur du bâtiment pendant plusieurs minutes au cours de la propagation de l'emballlement thermique. Des gaz ou des vapeurs de couleur blanche ou grise ne sont émis par les batteries que lorsqu'elles subissent un emballlement thermique sans brûler. Par conséquent, la présence continue de ces émanations dans un bâtiment peut indiquer que l'emballlement thermique se poursuit et que les batteries ne se sont pas encore enflammées. Il est essentiel de reconnaître que cette apparence de fumée et le risque de déflagration qui y est associé vont à l'encontre des recommandations antérieures en matière d'évaluation de la situation, qui laissent entendre qu'une fumée blanche « paresseuse » ou non turbulente correspond à un début d'incendie et ne tiennent pas compte de ce risque de déflagration.

Il convient de tenir compte du fait que certaines conditions environnementales, telles que la vitesse et la direction du vent, le relief et les conditions d'éclairage, peuvent nuire à la capacité de reconnaître les émanations distinctes résultant d'un emballlement thermique de batterie. Les facteurs de la structure comprennent l'étanchéité du joint autour de la porte de garage et les éventuelles ouvertures pratiquées dans les murs extérieurs. Les figures ci-dessous présentent un exemple des conditions observées lors de l'essai 2, dans le cadre d'une expérience d'UL en extérieur réalisée en 2020, ainsi que sur le lieu de l'explosion à Surprise, en Arizona.

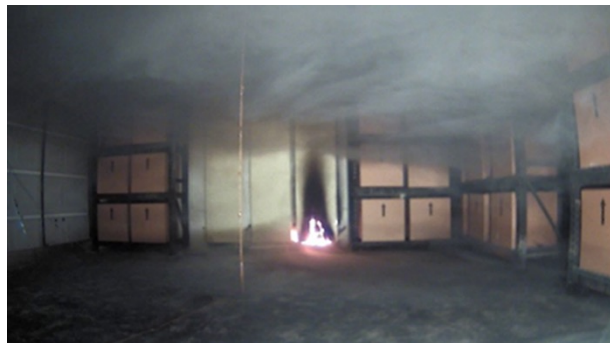
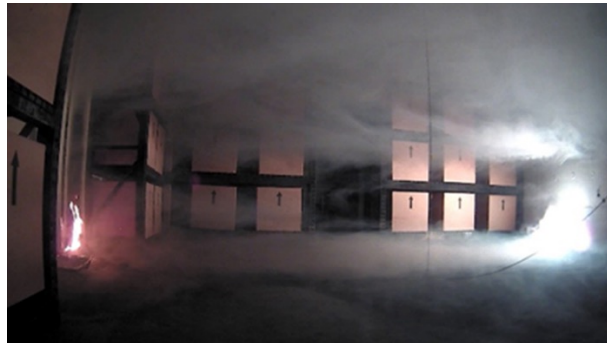
Les composants des batteries se stratifient près du plafond et du sol dans une pièce où celles-ci sont en proie à des emballlements thermiques qui se propagent. Cela crée généralement une zone visible caractéristique entre une couche de fumée au sol et une couche de fumée au plafond. Comme les emballlements thermiques ne libèrent pas autant d'énergie thermique qu'un feu avec flammes, le mouvement de gaz induit par la chaleur est moindre. De ce fait, les gaz peuvent sembler stagnants ou se déplacer lentement. Cette accumulation caractéristique en deux couches, composée de gaz plus légers près du plafond et de gaz plus lourds et de vapeurs au niveau du sol, était clairement observable lors de l'essai 2. Il est important de reconnaître que cela peut représenter un risque immédiat d'embrasement éclair ou de déflagration.

L'essai 4 a démontré que, même après une transition vers une combustion avec flammes (y compris une éventuelle déflagration), la couche de gaz de batterie près du sol peut encore être reconnaissable et caractéristique d'un état résultant d'un emballlement thermique. La figure 186 présente deux angles de vue différents de l'essai 4 illustrant ce phénomène.

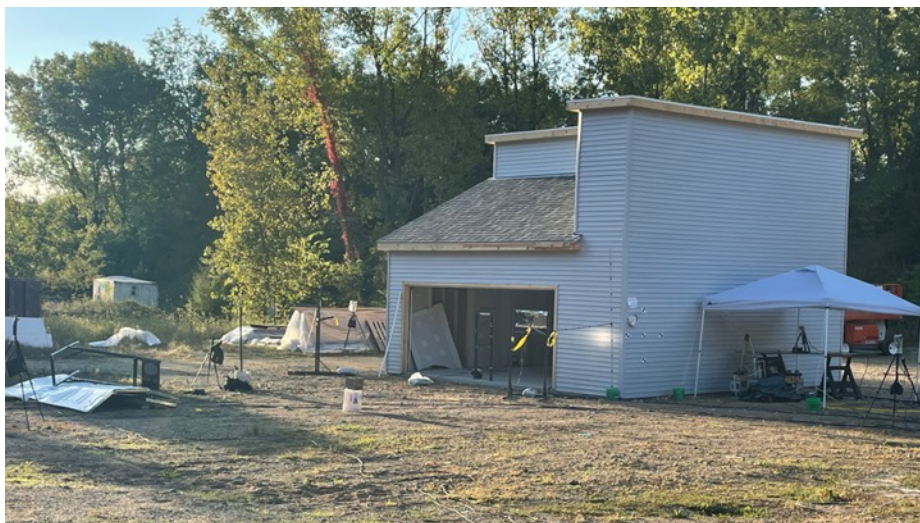
Les mesures recueillies dans cette série d'essais démontrent que les mesures prises à l'extérieur du garage avec un compteur de gaz portatif ne permettent pas d'évaluer de manière fiable un danger d'explosion à l'intérieur. La mesure du pourcentage de la limite inférieure d'explosivité (LIE), qui pourrait sembler la plus pertinente pour déterminer s'il existe un risque d'explosion, était nulle au niveau de la porte du garage lors de tous les essais. Les concentrations de monoxyde de carbone, et, dans une moindre mesure celles de COV, étaient élevées lorsque les cellules se trouvaient en phase de propagation active d'emballement thermique, mais ces concentrations ne différaient pas de manière notable de la valeur de référence de l'essai 1, où aucune batterie n'était impliquée.

Observez l'emplacement de la porte après la déflagration.

**10. Ne vous approchez pas et n'entrez pas pour prendre des mesures à l'aide de compteurs de gaz portatifs s'il existe un soupçon d'emballement thermique des batteries et qu'il n'y a aucun signe d'incendie en cours.**

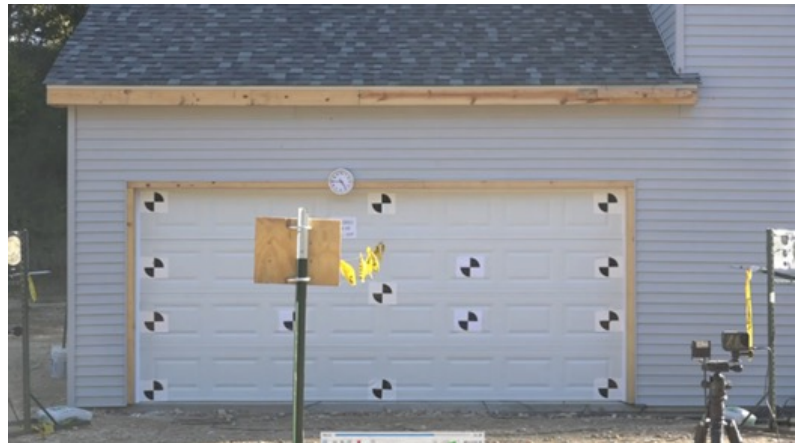
Cette série d'essais a montré qu'il sera probablement difficile de détecter des signes indiquant que des batteries au lithium-ion présentent un risque d'explosion ou qu'elles jouent un rôle significatif dans un incendie touchant une pièce et son contenu. Les essais 2 et 4 ont clairement montré que les conditions peuvent évoluer rapidement lors d'une déflagration ou d'une propagation accélérée du feu.

L'essai 2 a démontré qu'après une déflagration, la voie d'accès peut devenir une zone à haut risque pour les voies respiratoires pendant l'évaluation de la situation ou la préparation à l'entrée, en projetant la fumée accumulée et les gaz de batterie à des dizaines de pieds du bâtiment. Les concentrations élevées de gaz toxiques accumulés soulignent la nécessité d'une protection respiratoire de type ARI. La rapidité avec laquelle le danger se développe ne permet pas d'enfiler un équipement de protection après coup. En cas de déflagration, les projectiles et les risques thermiques peuvent également constituer des dangers. L'EPI structural n'est pas conçu pour protéger contre les projectiles, mais peut réduire les risques thermiques de manière suffisante. L'essai 4 a démontré que l'ajout de ventilation à un incendie impliquant des batteries au lithium-ion peut créer des conditions propices à une propagation rapide de l'incendie, empêchant ainsi le port d'équipements de protection.

- 11. Étant donné que les conditions peuvent évoluer rapidement, l'équipement de protection individuelle structural complet, incluant l'appareil de protection respiratoire autonome, doit être enfilé avant d'effectuer l'évaluation initiale. Il convient également de porter un ÉPI à proximité des batteries affectées par la chaleur jusqu'à ce qu'elles soient retirées de la scène.**

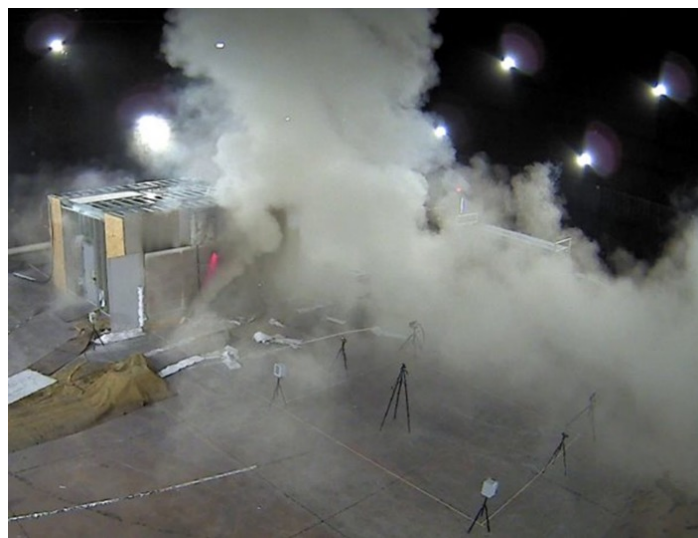
Les pompiers doivent anticiper le risque d'inflammation de gaz accumulés provenant d'un emballement thermique, ainsi qu'une transition rapide vers un embrasement général éclair ou une explosion de fumée à la suite de changements de ventilation lorsqu'ils soupçonnent qu'un SSE résidentiel est impliqué dans un incendie de garage. Une augmentation rapide des flammes (essai 3) et une explosion de fumée (essai 4) ont été observées dans cette série d'essais à la suite d'une modification des conditions de ventilation.

L'essai 3 a démontré une inflammabilité accrue de la fumée lorsqu'elle s'est enflammée durant la simulation du fonctionnement de la scie. Dès que les flammes ont commencé à se propager, toute augmentation de la surface de ventilation a immédiatement entraîné une augmentation de l'ampleur de l'incendie qui se

- 12. Étant donné que les conditions peuvent évoluer rapidement, les lignes de tuyaux doivent être prépositionnées, mises en charge et prêtes à l'intervention avant toute opération de ventilation ou d'intervention sur place lorsque des emballages thermiques de batteries au lithium-ion sont suspectés. Les lignes de tuyaux doivent demeurer disponibles afin de gérer une nouvelle inflammation ou un emballement thermique de batteries affectées par la chaleur jusqu'à leur retrait de la situation.**
